# 14. Nissan, uppströms Ryd

Koordinat provpunkt RT90: 6403980/1385900  
Övervakningsstation EU\_CD: SE640398-138590  
Vattenförekomst EU\_CD: SE640186-138999

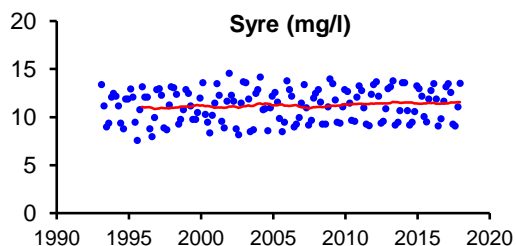
## Syretillstånd och syretärande ämnen

Min-/medelvärde	Tillstånd
Syrehalt (mg/l)	9,1	Syrerikt tillstånd
Organiskt material (mg/l)	15,0	Hög halt
