701. Lillån, Svärdabo

Koordinat provpunkt RT90: 6347680/1360020
Övervakningsstation EU_CD: SE634768-136002
Vattenförekomst EU_CD: SE635277-136133

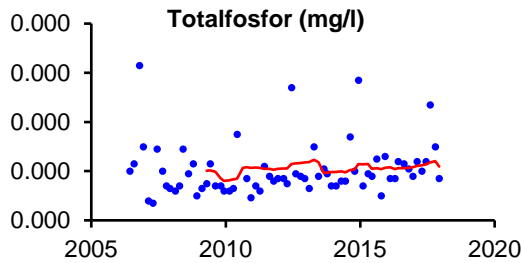
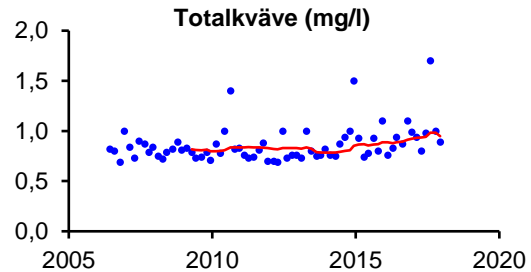
Näringsämnen/eutrofiering

Medelvärde	Tillstånd	Ref-P/EK-värde	Status
P-tot (mg/l)	0,022	Måttligt hög halt	0,014/0,62	God status
N-tot (mg/l)	0,949	Hög halt		
NO _{2/3} -N (mg/l)	0,181	-

Statusen med avseende på halten totalfosfor klassades som god. Vattnet var måttligt näringsrikt men kvävehalten var hög. Syretillståndet visade på syrerika förhållanden.

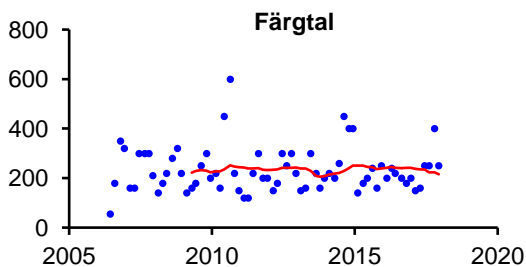
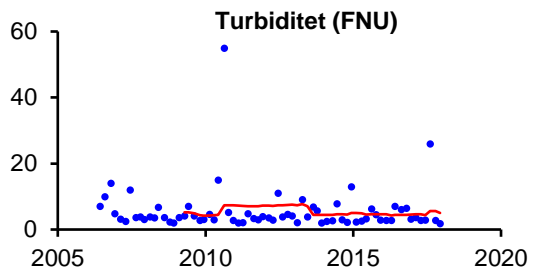
Ljusförhållanden

Medelvärde	Tillstånd
Färgtal	215	Starkt färgat vatten
Absorbans 420 nm filtrerat	0,494	Starkt färgat vatten
Turbiditet (FNU)	5,0	Betydligt grumligt vatten

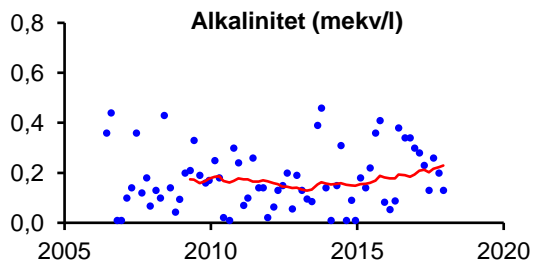
Surhet/försurning

Median	Tillstånd
Alkalinitet (mekv/l)	0,23	Mycket god buffertkapacitet
pH	6,8	Svagt surt
	Min	
Alkalinitet (mekv/l)	0,05	
pH	6,2

Vattenkemin den senaste treårsperioden visade på ett svagt surt tillstånd med god buffertkapacitet. Låg alkalinitet, som ger en ökad risk för surstötter, har dock uppmätts vid ett flertal tillfällen tidigare år. Detta indikerar att försurningsproblem kan förekomma och riskerar att skada djurlivet.
