## 8.1. Nissan, uppströms Smålandsstenar

Koordinat provpunkt RT90: 6344030/1357300  
Övervakningsstation EU\_CD: SE634403-135730  
Vattenförekomst EU\_CD: SE633507-135351

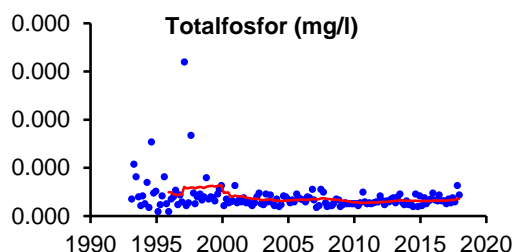
### Näringsämnen/eutrofiering

Medelvärde	Tillstånd	Ref-P/EK-värde	Status
P-tot (mg/l)	0,018	Måttligt hög halt	0,012/0,692	God status
N-tot (mg/l)	0,658	Hög halt		
NO <sub>2/3</sub> -N (mg/l)	0,186	-

Statusen med avseende på halten totalfosfor klassades som god. Vattnet var måttligt näringsrikt med avseende på fosfor men kvävehalten var hög. Halterna av kväve var något högre jämfört med provpunkt 9, knappt två kilometer nedströms Gislaved och cirka 3,5 kilometer uppströms inflödet från Anderstorpaån.

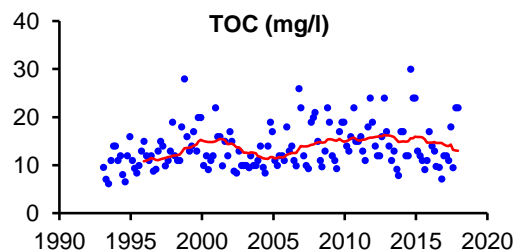
### Syretillstånd och syretärande ämnen

Min-/medelvärde	Tillstånd
Syrehalt (mg/l)	7,4	Syrerikt tillstånd
Organiskt material (mg/l)	13,0	Hög halt

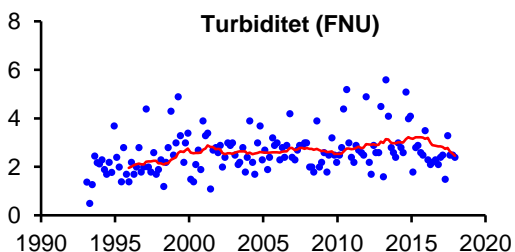
### Ljusförhållanden

Medelvärde	Tillstånd
Färgtal	130	Starkt färgat vatten
Absorbans 420 nm filtrerat	0,314	Starkt färgat vatten
Turbiditet (FNU)	2,5	Måttligt grumligt vatten
